ENVIRONNEMENT INFO

Usine d'incinération de Vaux-le-Pénil Rapport N°199 : 14 janvier 2020 au 11 février 2020

Concentration des dioxines PCDD/PCDF dans les fumées de l'UVE

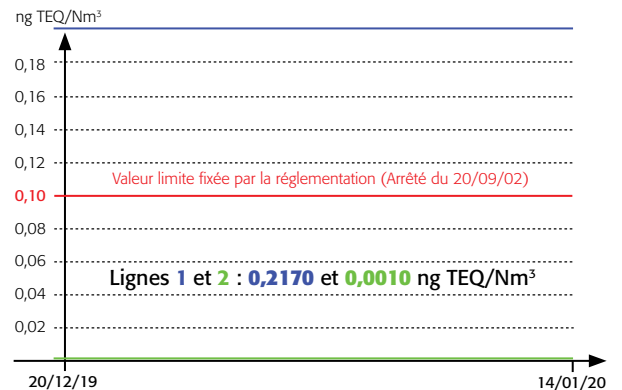
L'analyse de la période n°199 de fonctionnement du Coper-Diox a permis de mettre en avant les éléments suivants :

Ligne 1 : 0.2170 ng TEQ/Nm³
Ligne 2 : 0.0010 ng TEQ/Nm³

Un dépassement de la valeur limite de 0.1 ng TEQ/Nm³ a été constaté sur la ligne 1. La concentration mesurée est de 0.2170 ng TEQ/Nm³.

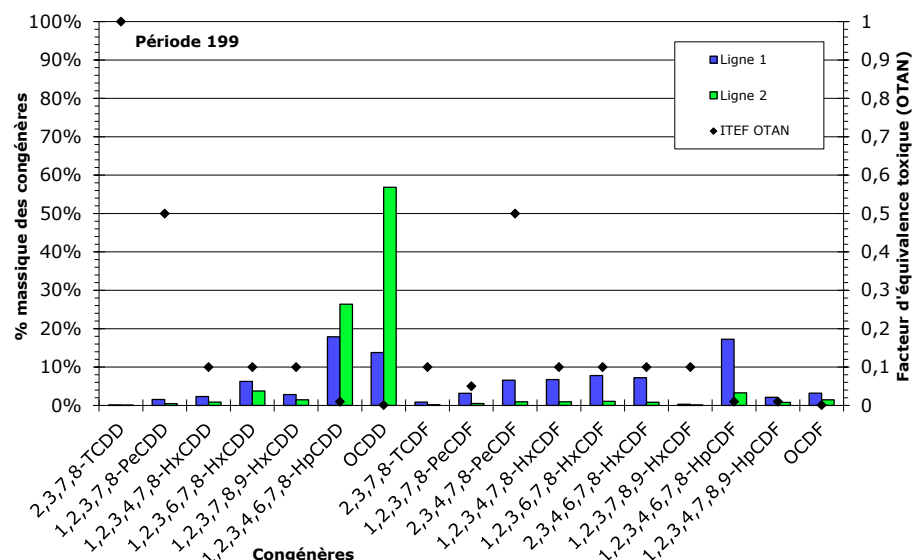
Répartition des dioxines PCDD / PCDF dans les fumées

À la lecture du graphique, nous constatons que la répartition, en masse et en toxicité, des 17 congénères est assez proche d'une ligne à l'autre.

Ce spectre présente une répartition très classique des congénères.

Pour la ligne 1 : le congénère dominant est un des moins toxiques (OCDD – ITEF OTAN 0.01) ; le

congénère le plus toxique est peu émis (2,3,7,8-TCDD – ITEF OTAN 1, 17^{ème} rang, 0.12%) ; les 2 congénères les plus toxiques suivants (ITEF OTAN 0.5) se positionnent au 14^{ème} rang (1,2,3,7,8-PeCDD, 1.567%) et au 7^{ème} rang (2,3,4,7,8-PeCDF, 6.581%).

Pour la ligne 2 : le congénère dominant est le moins toxique (OCDD – ITEF OTAN 0.001) ; le congénère le plus toxique est peu émis (2,3,7,8-TCDD – ITEF OTAN 1, 17^{ème} rang, 0.076%) ; les 2 congénères les plus toxiques suivants (ITEF OTAN 0.5) se positionnent au 14^{ème} rang (1,2,3,7,8-PeCDD, 0.475%) et au 8^{ème} rang (2,3,4,7,8-PeCDF, 0.964%).
