ENVIRONNEMENT INFO

Usine d'incinération de Vaux-le-Pénil Rapport N°199 : 14 janvier 2020 au 11 février 2020

Concentration des dioxines PCDD/PCDF dans les fumées de l'UVE

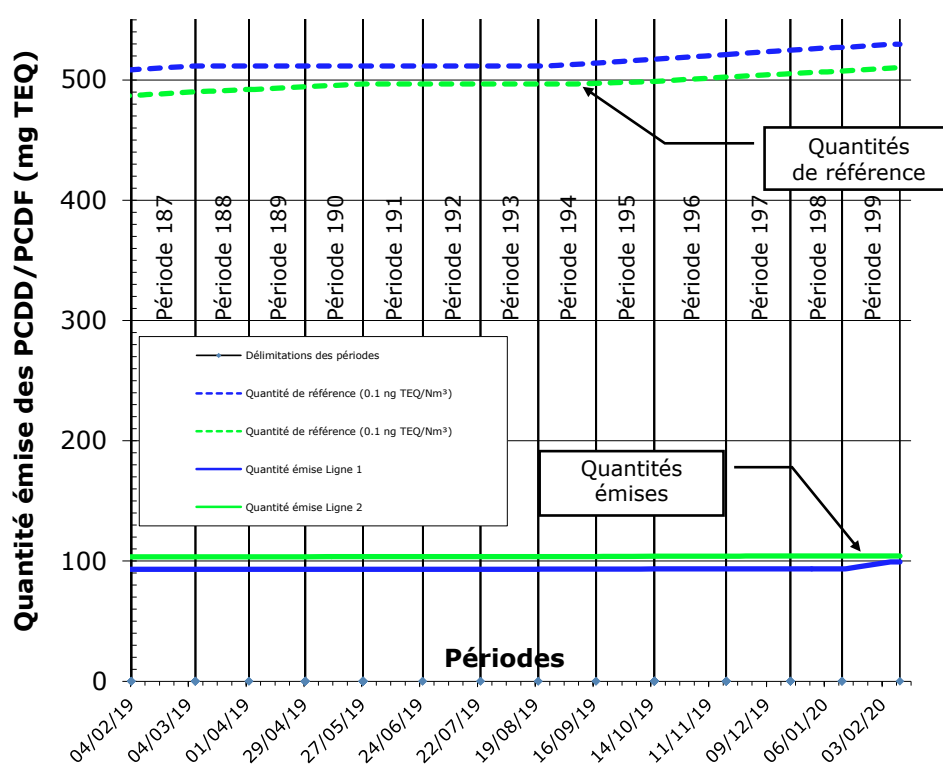
Evolution du cumul de la quantité de Dioxines/Furannes émise dans l'atmosphère depuis la mise en service de l'UVE : présentation des douze derniers mois

Un dépassement de la valeur limite de 0.1 ng TEQ/Nm³ a été constaté sur la ligne 1. La concentration mesurée est de 0.2170 ng TEQ/Nm³.

Il est le 1^{er} sur l'UVE du SMITOM-LOMBRIC depuis le mois de mai 2018 (en période 177) qui avait concerné la ligne 2.

- Arrêt d'urgence le 11/01/2020 suite à une fuite sur la chaudière qui s'est accompagné de mauvaises conditions de combustion : situation propice à la

- Niveau d'injection de charbon actif constant quelles que soient les conditions : Les dioxines-furannes déposées dans les conduits lors de l'arrêt et refroidissement de la ligne, ont été « relarguées » avec les fumées au redémarrage de la ligne, sans avoir pu être totalement captées par un excès d'injection d'adsorbant.
